Auswertungen Hochwasserereignis

In den letzten beiden Wochen wurden das Hochwasserereignis vom 1. und 2. Juni systematisch ausgewertet und Sofortmassnahmen in die Wege geleitet. Weitere Erkenntnisse finden Eingang in das laufende Projekt «Hochwasserschutz am Rheintaler Binnenkanal».

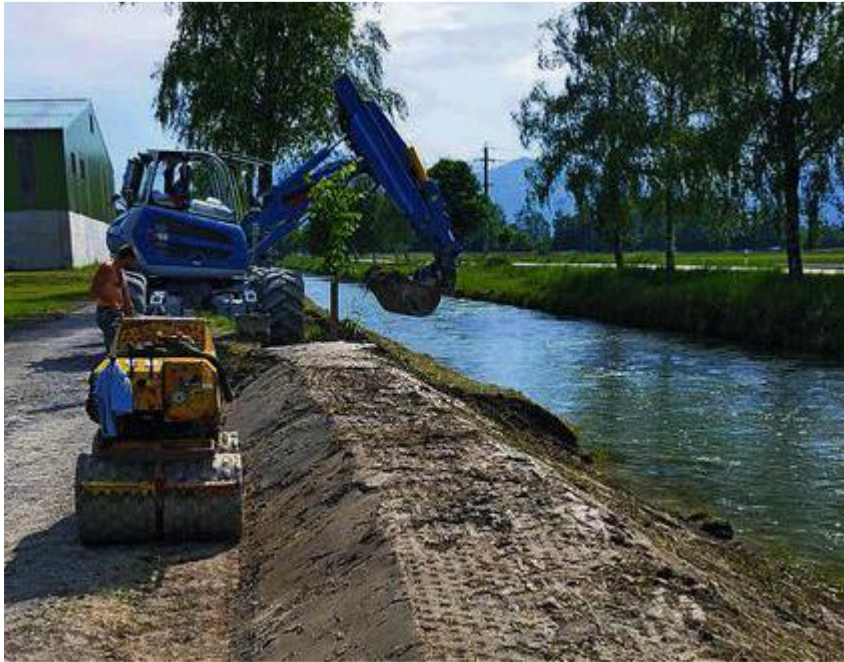
Wiederaufbau der Hochwasserschutzdämme am Rheintaler Binnenkanal am Mittwochnachmittag, 19. Juni, zwischen Sternenbrücke und Rhy-Biogas-Anlage. (Bild: pd)

Die Gemeinde Widnau und der Zweckverband Rheintaler Binnenkanal haben seit 1999 laufend Verbesserungen im Hochwasserschutz vorgenommen. So wurden die Binnenkanal-dämme an verschiedenen Stellen erhöht. Bei Strassensanierungen wurde das Kanalbord mit Betonelementen angehoben. Entgegen der von Rheinbauleiter Daniel Dietsche in der Zeitung vom 13. Juni gemachten Bemerkung haben sich diese Dammerhöhungen bewährt. Die festgestellten «Senkungen» und die durch die Überflutung verursachten Schäden an den Dämmen des Binnenkanals werden in diesen Tagen repariert.
